HPLC色谱分析中常见问题 与解决方法

姚彤炜 主讲

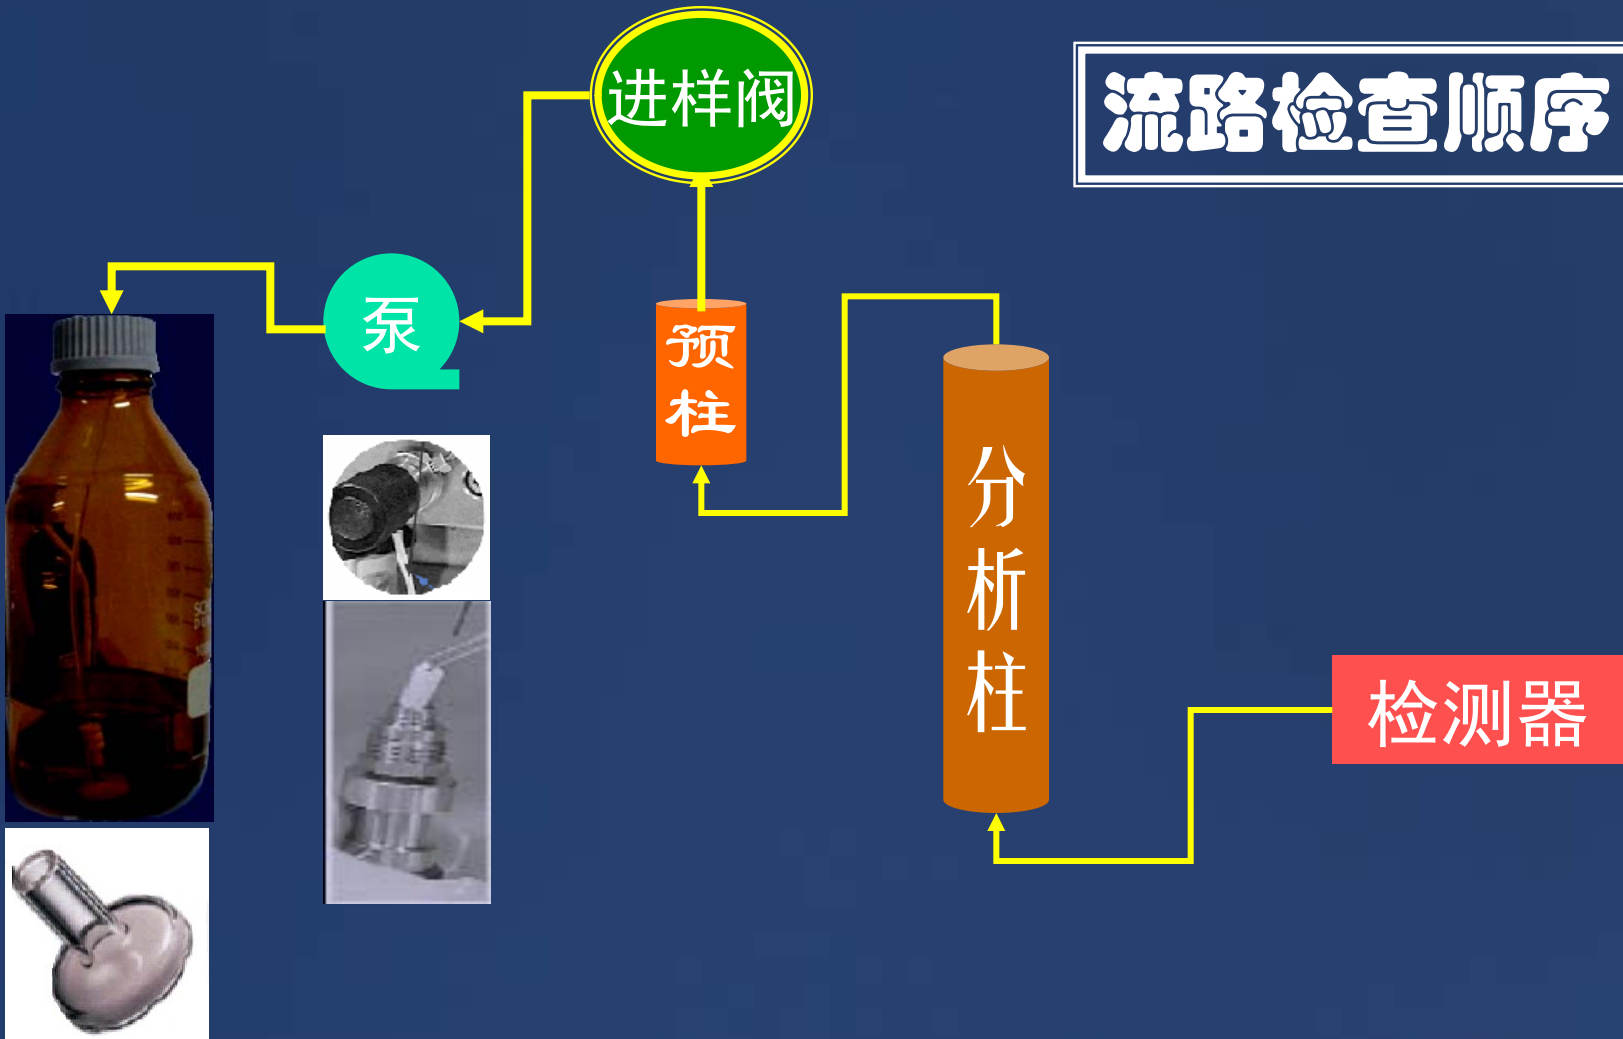
流路检查顺序

一旦柱压升高，应停止测定，用水冲洗数小时或更长时间，待压力下降后再测定，如果不清楚堵在哪一段，则应逐级检查，换泵头上滤芯，保护柱等。

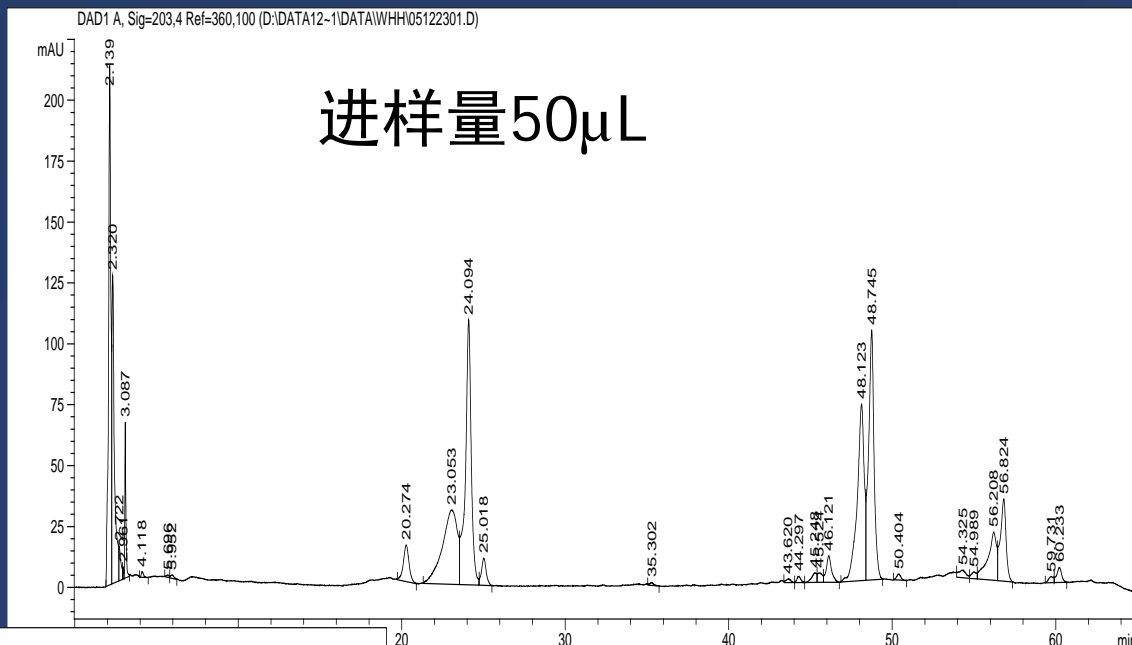
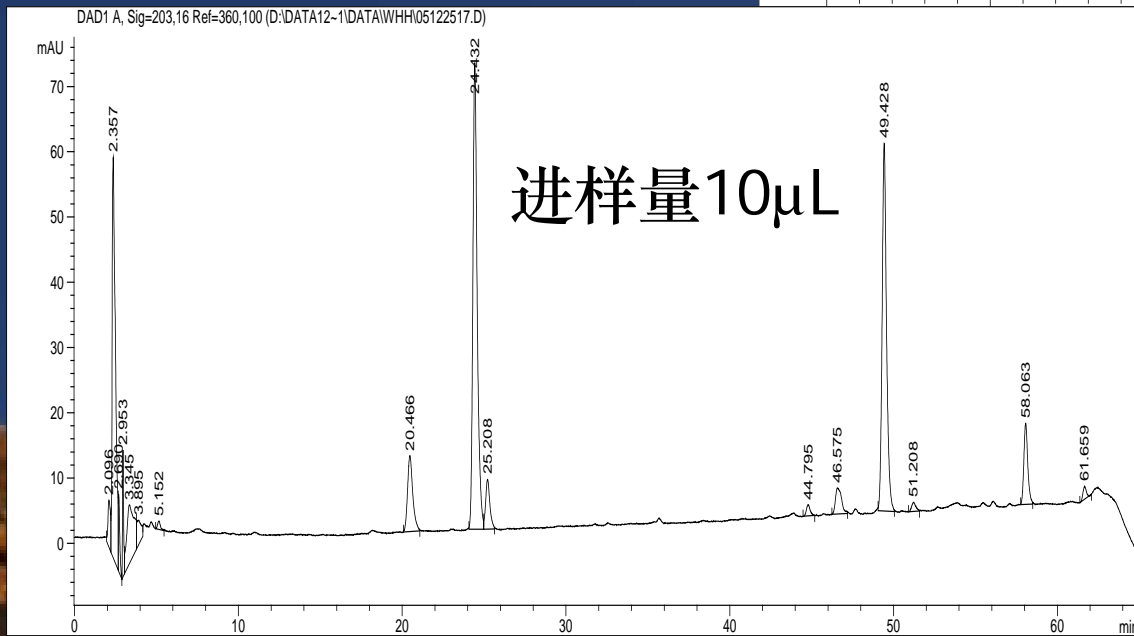
• 进样量对色谱峰分离影响

例：三七提取物
以甲醇为溶剂，
流动相：
乙腈-水，梯度洗脱，
乙腈初始浓度20%

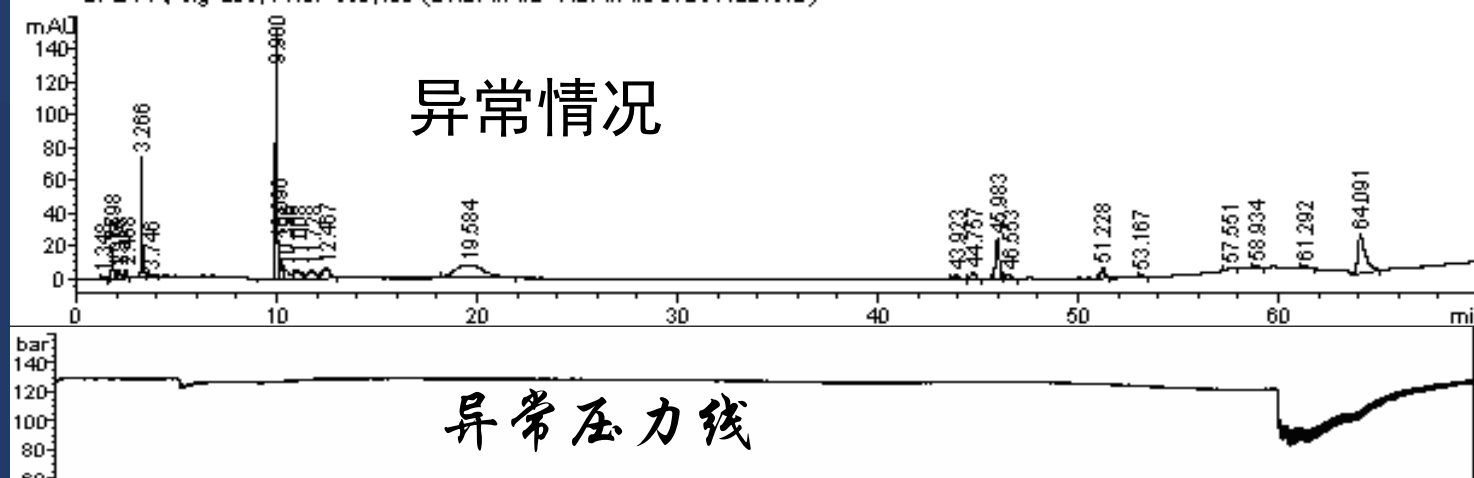
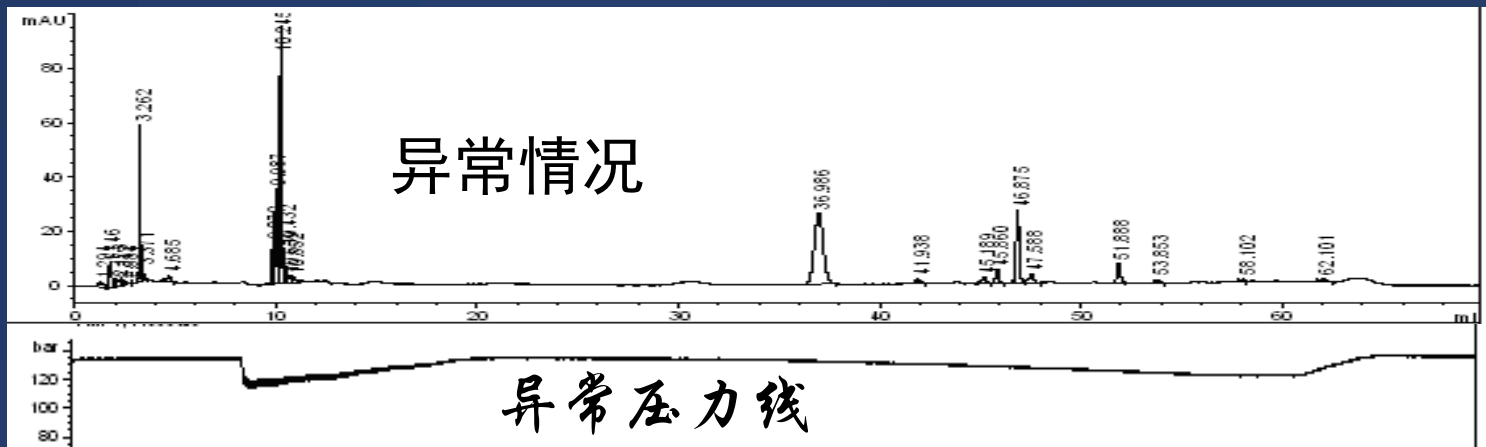
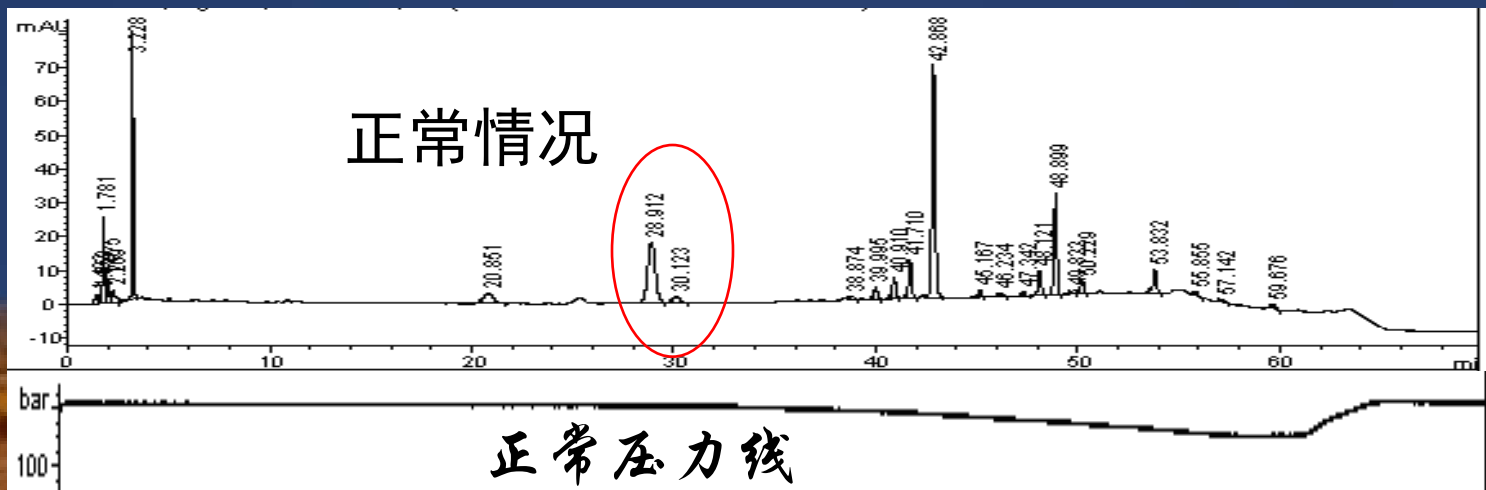
主动阀故障对色谱分离影响

- 主动阀阀芯出问题时，压力线会有不正常的压力降，或者是压力线波动很大，超过正负2-3个bar
- 导致进样后，各组分出峰忽而正常，忽而异常，且峰位置发生明显变化
- 更换主动阀阀芯，可消除上述症状
